PLÁN PRÁČ
NA ODSTRÁNENIE ENVIRONMENTÁLNEJ ZÁŤAŽE
BB (012) / Ľubietová – Podlipa (SK/EZ/BB/12)

Názov EZ: BB (012) / Ľubietová - Podlipa (SK/EZ/BB/12)

Zhotoviteľ plánu prác: Ministerstvo životného prostredia SR, Bratislava
Sekcia geológie a prírodných zdrojov

Dátum vyhotovenia: 15. 04. 2013

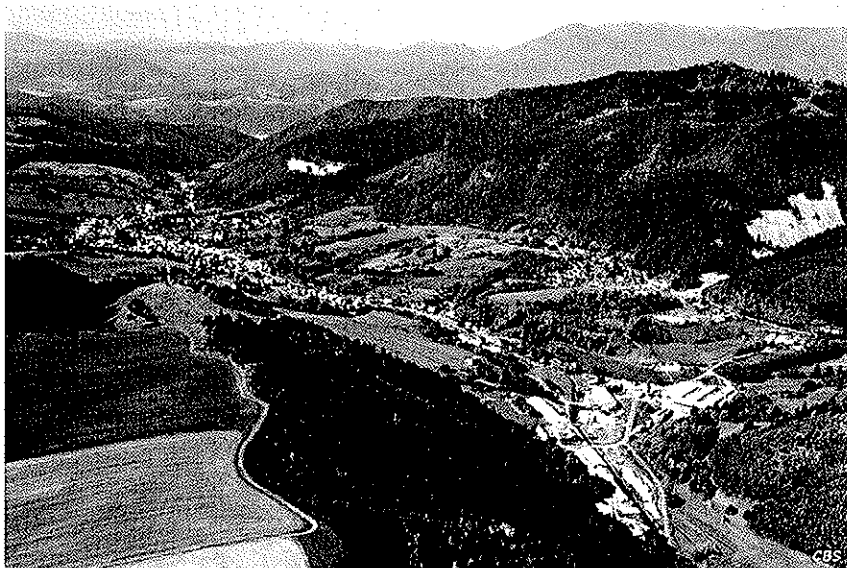
Obr. č. 1b: Pohľad na obec Ľubietová aj s haldovým poľom Podlipa
([http://www.lubietova.sk/fotografie-z-podujati.phtml?id_menu=13484&module action_24738_id_kat=18458#m_24738](http://www.lubietova.sk/fotografie-z-podujati.phtml?id_menu=13484&module_action_24738_id_kat=18458#m_24738))

Na základe uznesenia vlády SR č. 150/2013 zo dňa 3. apríla 2013 Ministerstvo životného prostredia Slovenskej republiky vypracovalo Plán prác podľa § 8 ods. 1 písm. a) bod 3. pre environmentálnu záťaž evidovanú v informačnom systéme environmentálnych záťaží ako BB (012) / Ľubietová - Podlipa (SK/EZ/BB/12). Ide o rozsiahly priestor opustených banských diel v oblasti Ľubietovej s historickou ťažbou medených a železných rúd (v období 14. - 19. storočia). Lokalita je situovaná v katastri obce Ľubietová v časti Podlipa, severovýchodne od miestnej komunikácie. Prehľadná situácia záujmového územia je na obr. č. 1a, b, c.

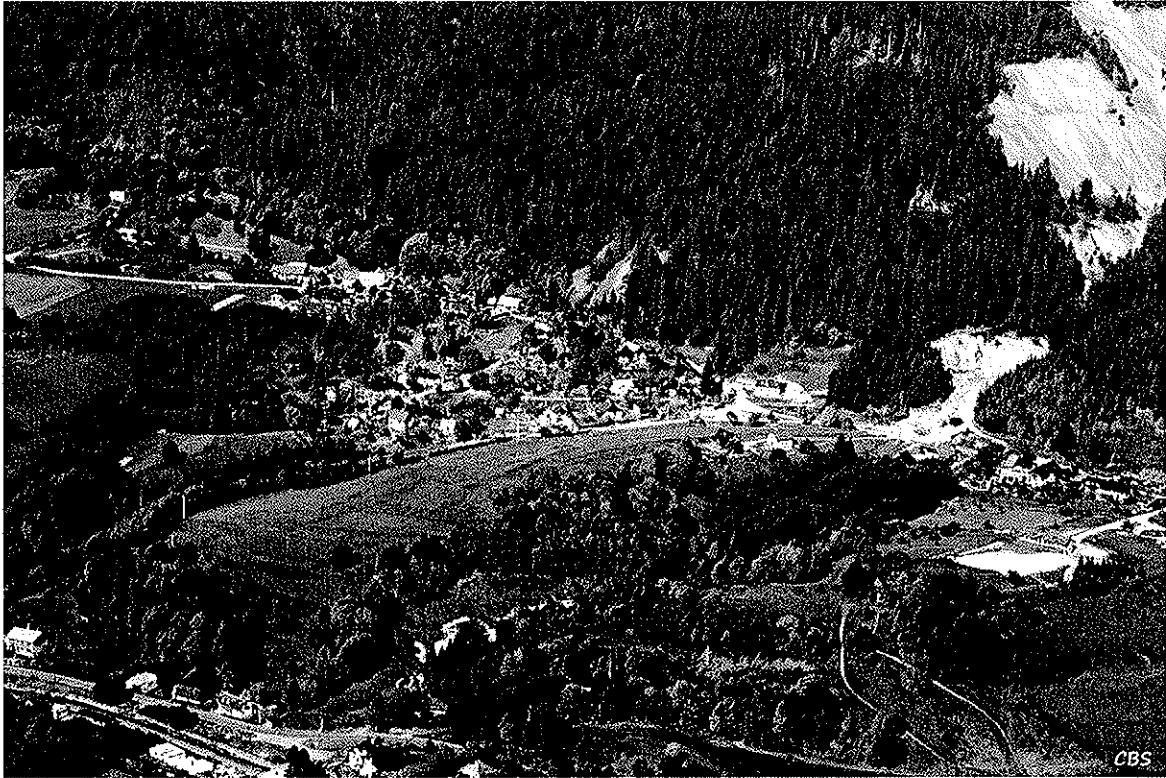
Obr. č. 1c: Detailný pohľad na miestnu časť obce Ľubietová aj s haldovým poľom Podlipa (http://www.lubietova.sk/fotografie-z-podujati.phtml?id_menu=13484&module_action_24738_id_kat=18458#m_24738)

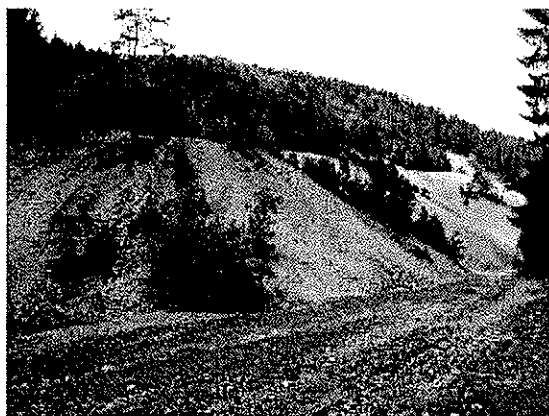
Popis: Haldy - pohľad od JV na SZ.

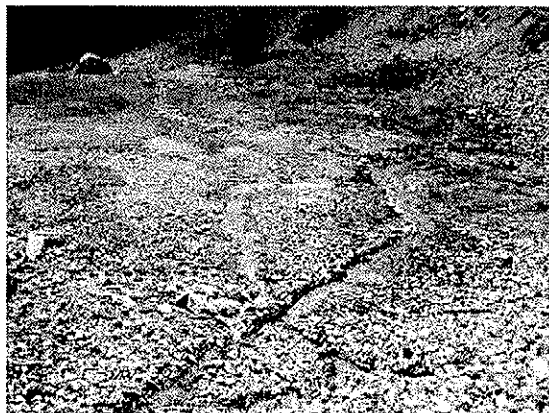
Popis: Drenážne vody / výtoky sfarbené
výluhovanými kovmi (najmä meďou) do
zeleno-modra.
